**Stadt Büdingen**  
**Untersuchungsgebiet „Südliche Altstadt“**  
**inklusive Gelände ehem. Militärregierung**  
**kurz: ALTSTADT - SÜD**

- Vorbereitende Untersuchungen nach § 140 BauGB
- Städtebauliches Rahmenkonzept (vorläufig)
- Empfehlung Grenzen förmlich festgelegtes Sanierungsgebiet

Dezember 2019

TROPP-PLAN  
Dipl.-Ing. Rainer Tropp  
Mühlstr. 43  
63741 Aschaffenburg

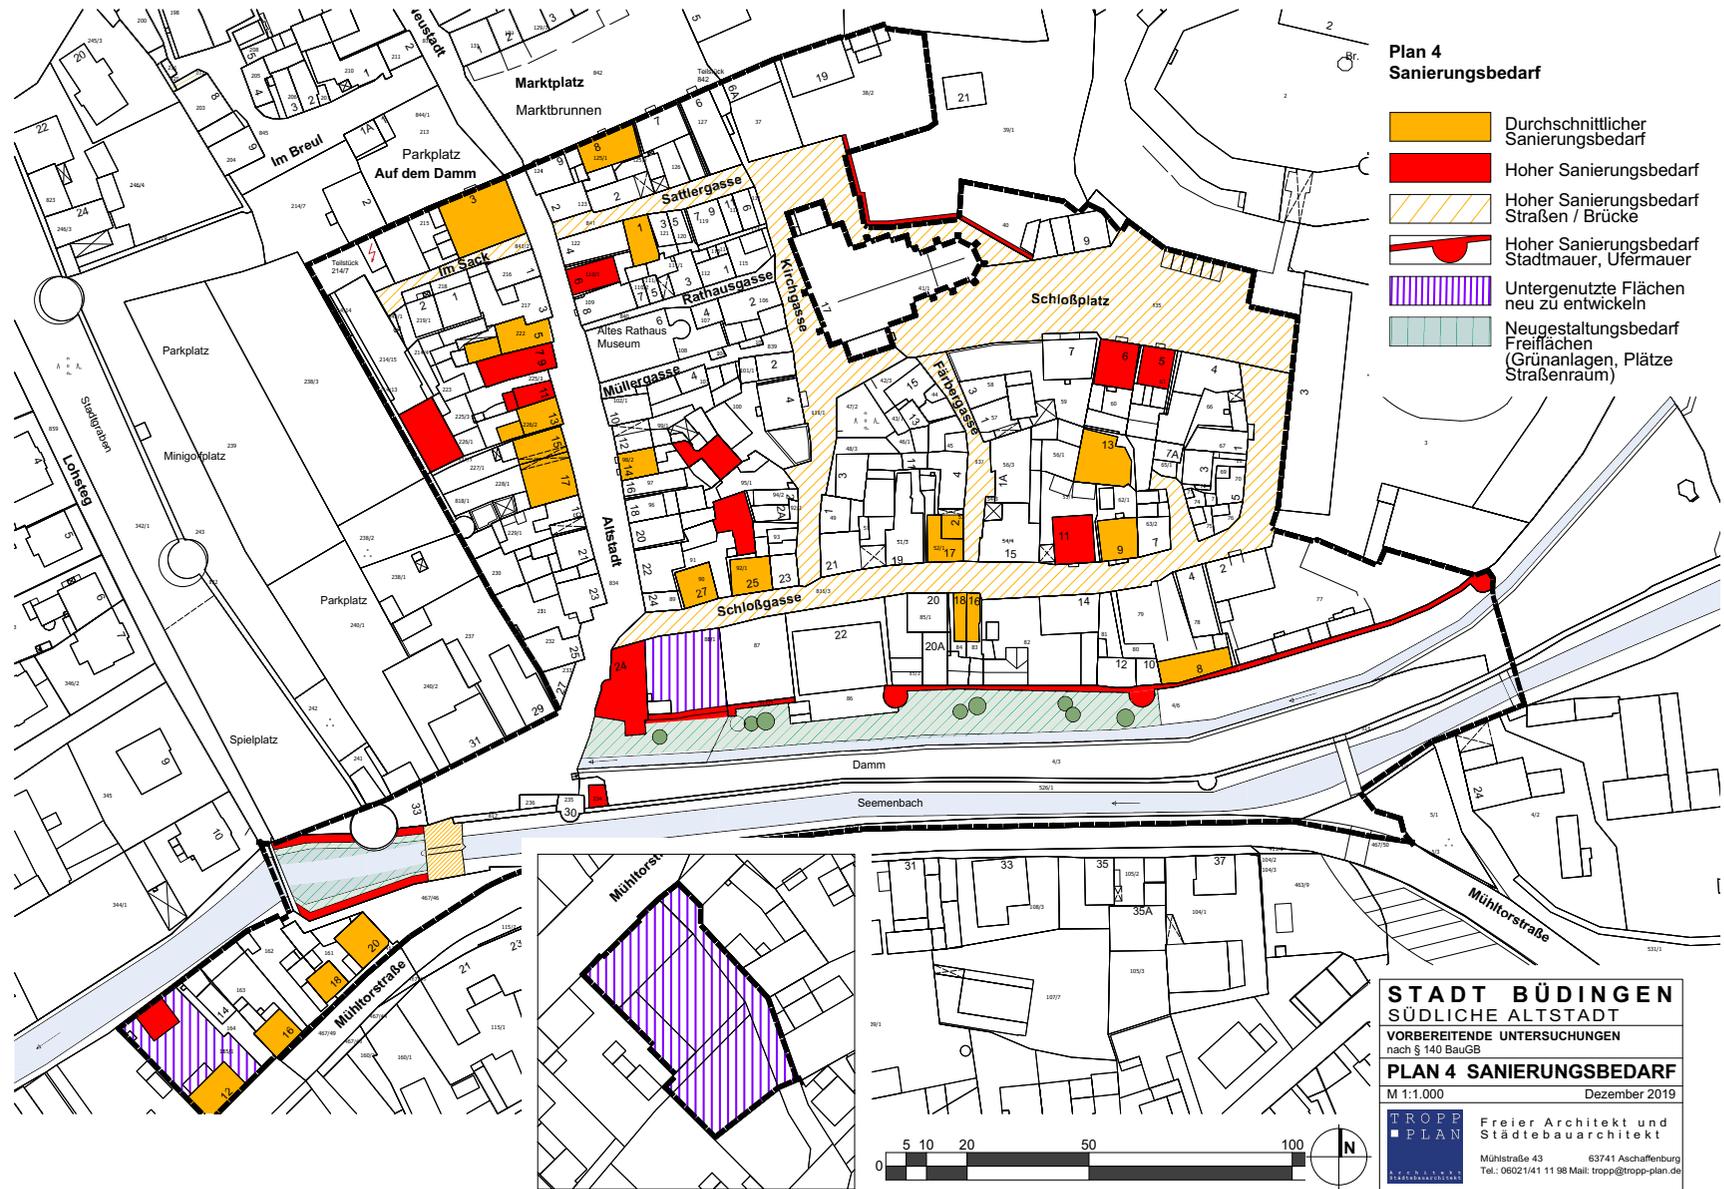
### Plan 4 - Sanierungsbedarf

Zum einen besteht der hauptsächlichste Sanierungsbedarf in der denkmalgerechten Sanierung der hochwertigen Einzelkulturdenkmäler.

Zum anderen wären die Oberflächen von Schloßplatz mit Kirchenumfeld, sowie die Schloßgasse mit ihren Nebengassen (Färbergasse + Kirchgasse) grundhaft im Sinn der bereits sanierten anderen Altstadtstraßen zu erneuern.

In diesem Zusammenhang ist auch die südliche Altstadtzufahrt, die Mühltorbrücke, von höchster sanierungstechnischer Präferenz.

Hier wäre mit dem erprobten und denkmalgerechten Basaltpflaster, evtl. mit Asphalt kombiniert fortzufahren.

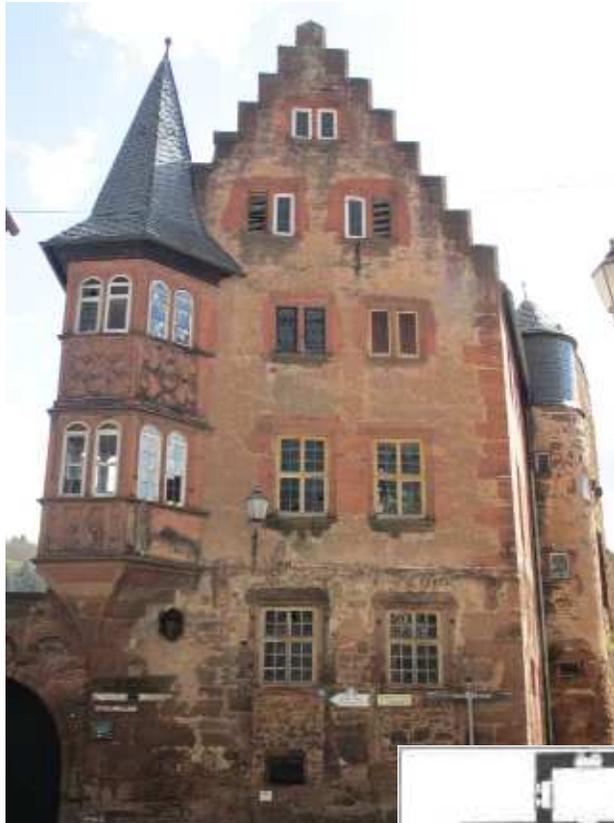
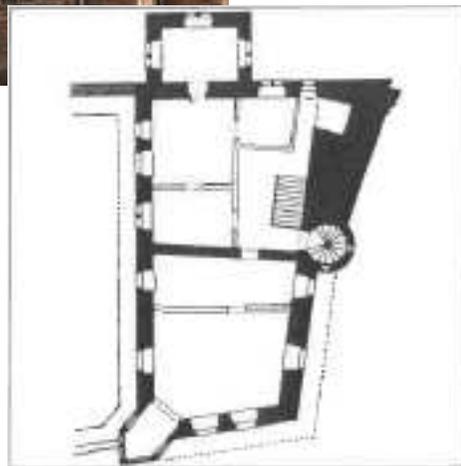
Handlungsfeld 1: “Steinernes Haus” Schlossgasse 24

- **Stark sanierungsbedürftige Substanz**
- **Leerstand seit über 30 Jahren**
- **Hochwertiger Steinbau Ende 15. Jh.**

- **Geplant: Erdgeschoss- “Kindercafe” mit Wechselausstellungen: “Gutes Spielzeug”**
- **1.OG - Versamlungs- / Ausstellungsräume**  
(Privatmaßnahme)

**+ Neugestaltung Freifläche**

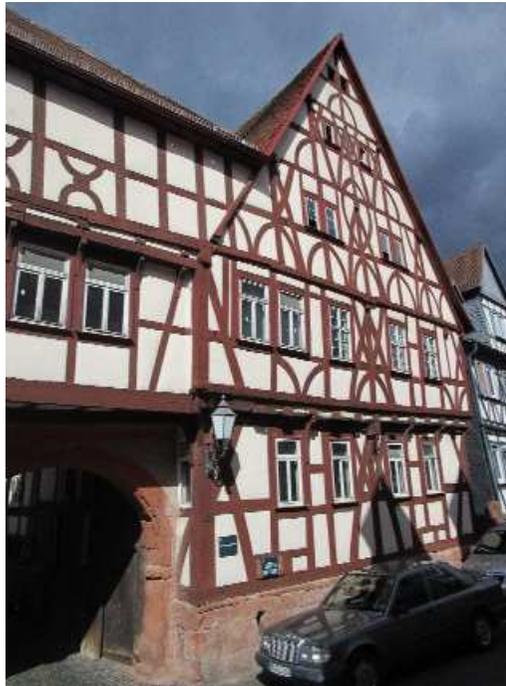
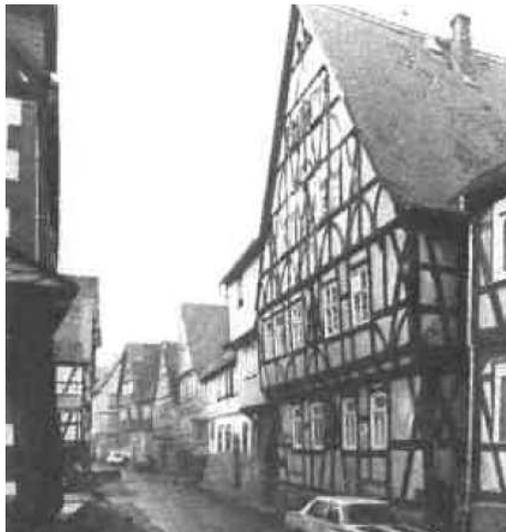
## Handlungsfeld 2: “Luck’scher Hof” - Schloßgasse 11

- **Stark sanierungsbedürftige Substanz**
- **Leerstand seit über 30 Jahren**
- **Einzigartiges, in Fachkreisen sehr bekanntes Fachwerkbeispiel des frühen 16. Jhs.**
- **Geplant zurzeit: Private Sanierung zu Wohnzwecken**

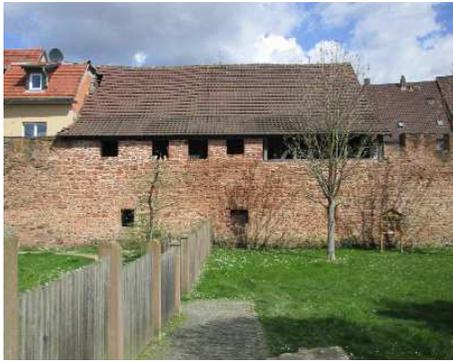
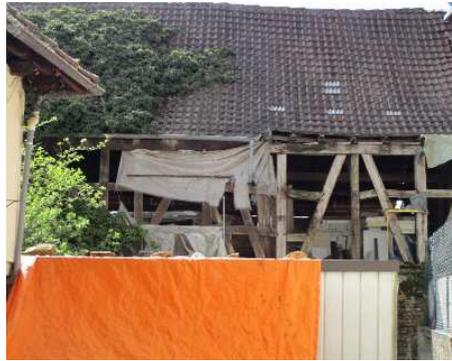
Handlungsfeld 3:  
Bereich westliche Altstadtmauer

hoher Sanierungsbedarf entlang der westlichen Altstadtmauer

- **Leerstehende, stark sanierungsbedürftige Scheune im Verlauf der Altstadtmauer**
- **Umnutzung / Umbau oder evtl. Neubau mit neuem Zugang vom Altstadtparkplatz (Wohnen / Gastronomie)**
- **Grundstücksneuordnung**  
ImSack ist bereits durchgeführt.

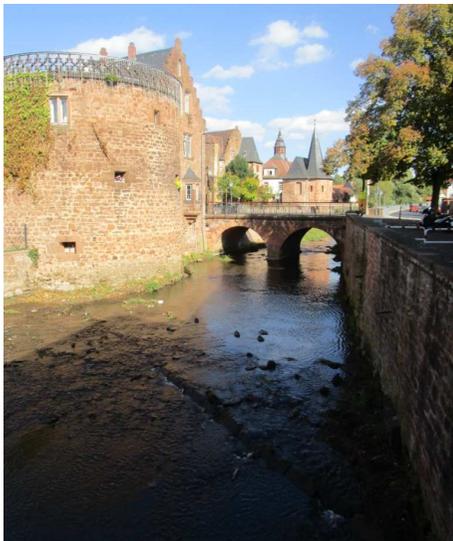
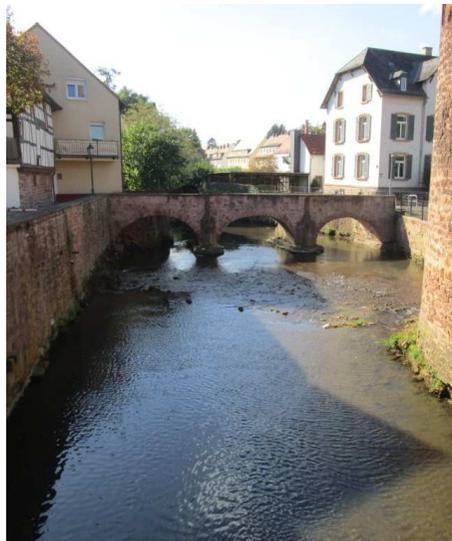
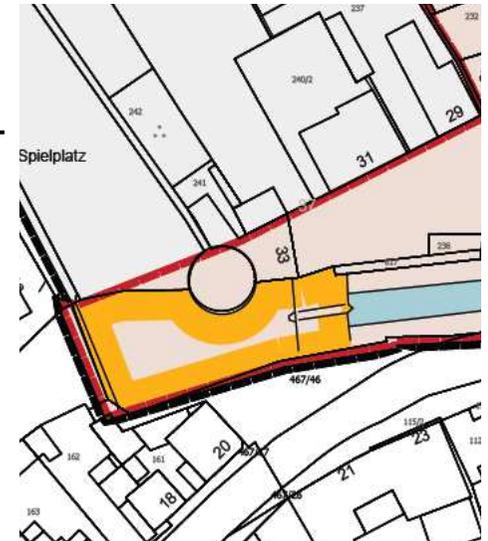
Handlungsfeld 4:  
Uferbereich Seemenbach

- **Bachlauf südlich Büdinger Wallanlagen mit stark sanierungsbedürftigen Stützmauern (Unterspülung)**
- **Mühltorbrücke**
- **Beseitigung naturräumlicher Defizite im Uferbereich des Seemenbaches**

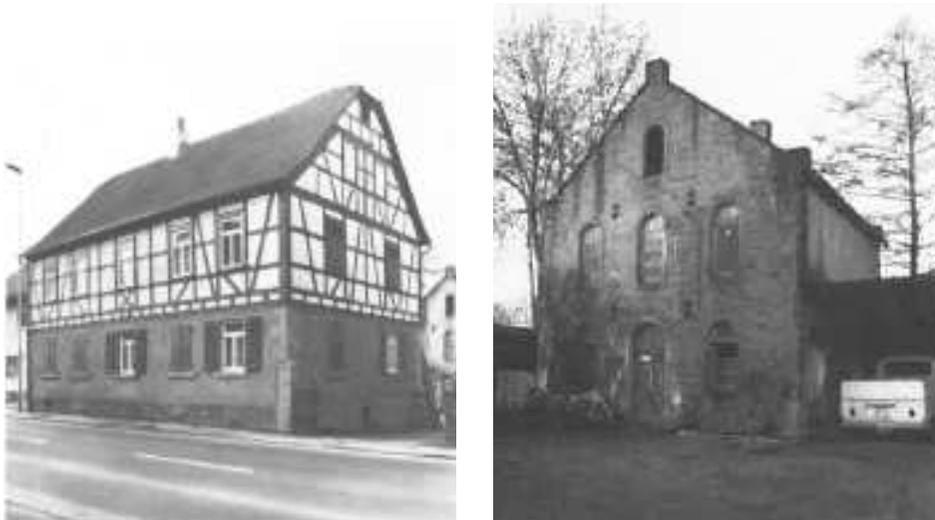
Handlungsfeld 5:  
Bereich ehem. Synagoge

- Stark sanierungsbedürftiges, als Einzeldenkmal geschütztes Gebäude
- **Denkmalgerechte Instandsetzung; Haus der jüdischen Geschichte in Büdingen - öffentliches Museum - Gedenkstätte**
- Grundstücksneuordnung bzw. evtl. Miteinbeziehung Wohnhaus Nr. 12

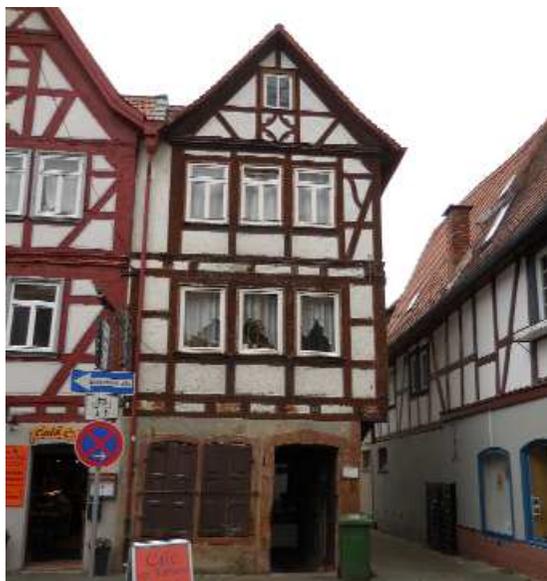
### Handlungsfeld 7: Altstadt 11

- Sanierungsbedürftiges Wohnhaus mit historischer Schmiede im EG (Teil des Heuson Museums)
- **Durchgreifende Sanierung und Ausstellungserneuerung unter museumsdidaktischer Anleitung**
- Schaffung eines öffentlichen Durchgangs zur Stadtmauer

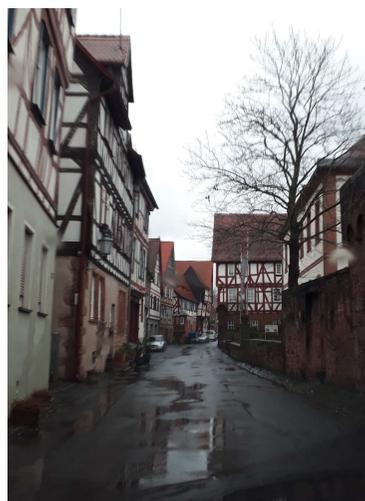
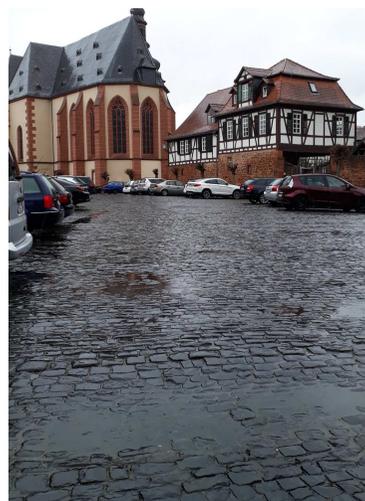
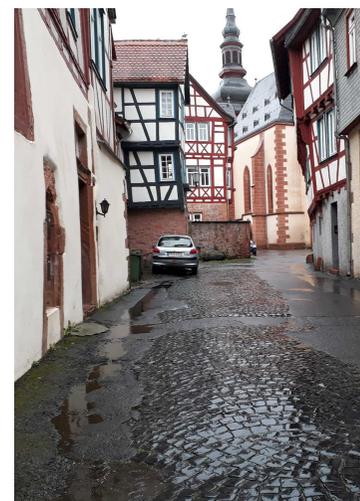
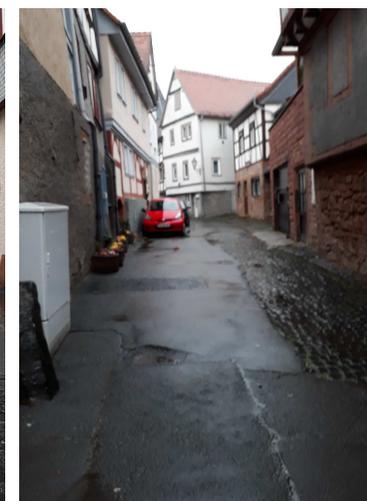
### Handlungsfeld 8: Straßen

Starker Sanierungsbedarf der Oberflächen

**Neugestaltung der Oberflächen analog Obergasse in Basaltgroß- und Kleinpflaster evtl. in Kombination mit Asphalt**

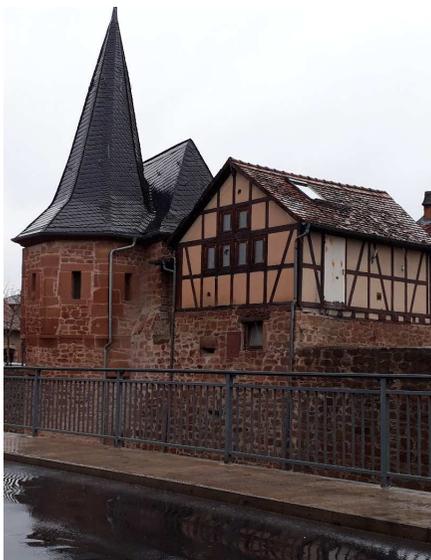
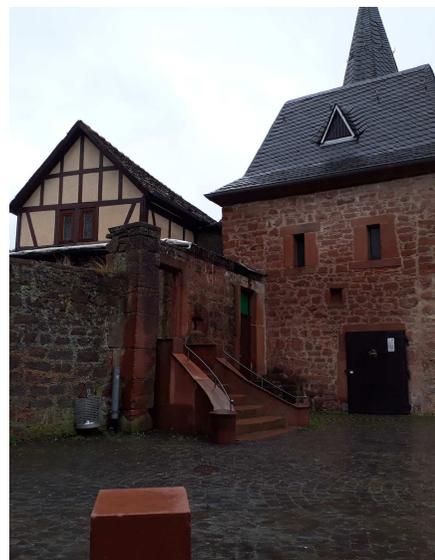
Handlungsfeld 10: Nebengebäude "Schlaghaus"

Stadtbildprägendes Klein-gebäude (Stadt Büdingen) mit hohem Sanierungsbedarf

**Einrichtung einer sozial / kulturellen Begegnungsstätte (z.B. Jugendarbeit)**
