**Stadt Büdingen**  
**Untersuchungsgebiet „Südliche Altstadt“**  
**inklusive Gelände ehem. Militärregierung**  
**kurz: ALTSTADT - SÜD**

- Vorbereitende Untersuchungen nach § 140 BauGB
- Städtebauliches Rahmenkonzept (vorläufig)
- Empfehlung Grenzen förmlich festgelegtes Sanierungsgebiet

Dezember 2019

TROPP-PLAN  
Dipl.-Ing. Rainer Tropp  
Mühlstr. 43  
63741 Aschaffenburg

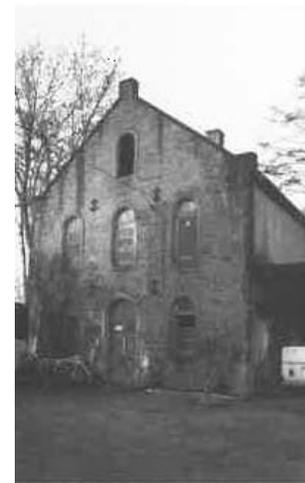
ehem. Synagoge

- Stark sanierungsbedürftiges, als Einzeldenkmal geschütztes Gebäude
- **Denkmalgerechte Instandsetzung; Haus der jüdischen Geschichte in Büdingen - öffentliches Museum - Gedenkstätte**
- Grundstücksneuordnung bzw. evtl. Miteinbeziehung Wohnhaus Nr. 12

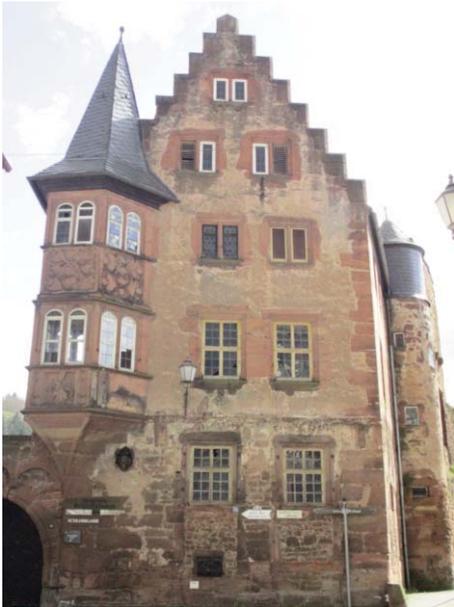
Steinernes Haus

**H1 „Steinernes Haus“**  
 - Hochwertiger Steinbau um 1500, stark sanierungsbedürftig,  
 - Leerstand seit 40 Jahren  
 - Geplant EG: „Kindercafé“ mit Wechselausstellungen,  
 - Versammlungs- / Ausstellungsräume (Privatmaßnahme).

Ist für den „Luck’schen Hof“ eine Wohnnutzung zu präferieren, so wäre das „Steinerne Haus“ gemäß den Zielsetzungen des Rahmenplans „Altstadtsanierung 1988“ weiterhin für kulturell, gesellschaftliche und auch gastronomische Zwecke vorzuschlagen.

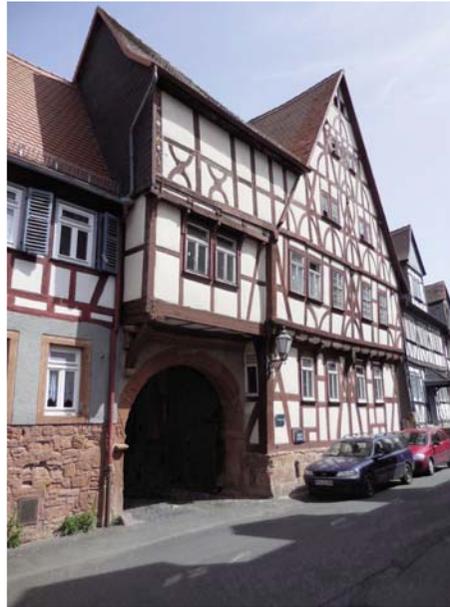
Luck'scher Hof

**H2 „Luck'scher Hof“**  
 Schlossgasse 11  
 - Einzigartiges, in Fachkreisen sehr bekanntes Fachwerkbeispiel des frühen 16.Jh.,  
 - Stark sanierungsbedürftige Substanz,  
 - Leerstand seit 30 Jahren,  
 - Geplant: Private Nutzung zu Wohnzwecken.

- **Stark sanierungsbedürftige Substanz**
- **Leerstand seit über 30 Jahren**
- **Einzigartiges, in Fachkreisen sehr bekanntes Fachwerkbeispiel des frühen 16. Jhs.**
- **Geplant zurzeit: Private Sanierung zu Wohnzwecken**

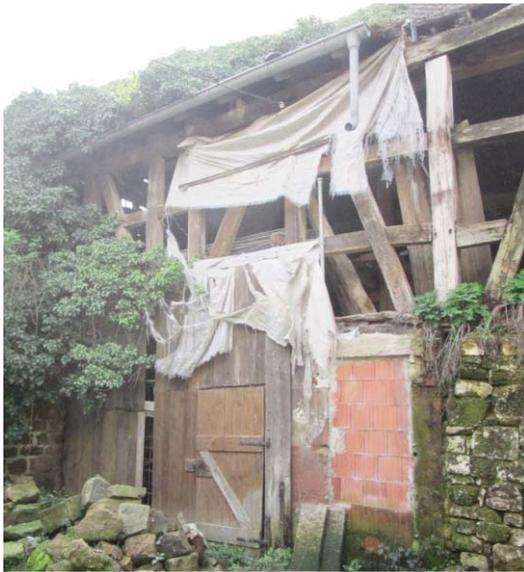
Scheune an der Stadtmauer

- **Leerstehende, stark sanierungsbedürftige Scheune im Verlauf der Altstadtmauer**
- **Umnutzung / Umbau oder evtl. Neubau mit neuem Zugang vom Altstadtparkplatz (Wohnen / Gastronomie)**
- **Grundstücksneuordnung**  
ImSack ist bereits durchgeführt.

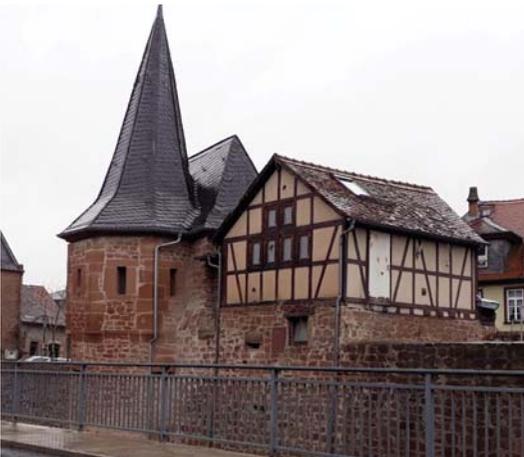
Nebengebäude Schlaghaus

Stadtbildprägendes Klein-gebäude (Stadt Büdingen) mit hohem Sanierungsbedarf

Von besonderem und zeitlich nahem Interesse ist die fachgerechte Instandsetzung des kleinen denkmalgeschützten städtischen Anwesens neben dem Schlaghaus. Hierin wären Nutzungen für öffentlich - soziale Zwecke vorzuschlagen (z.B. Jugendarbeit).

**Einrichtung einer sozial / kulturellen Begegnungsstätte (z.B. Jugendarbeit)**

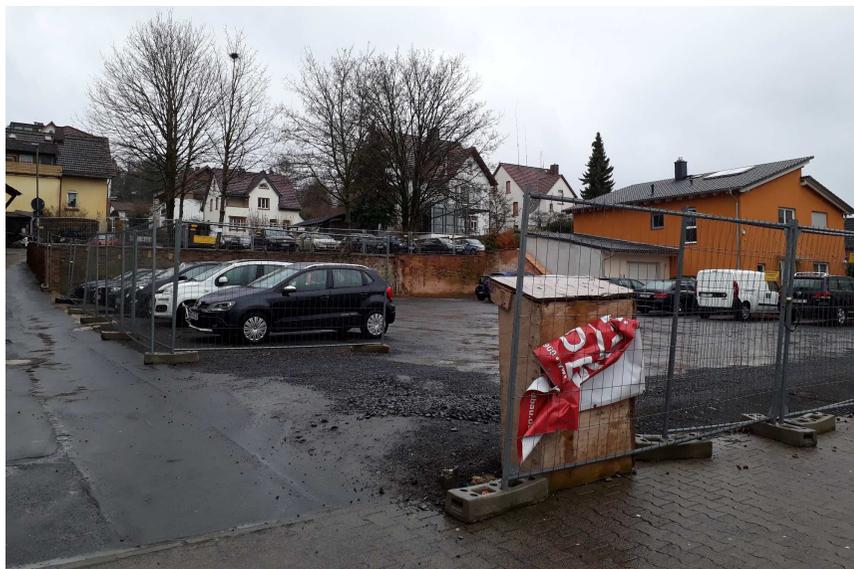
ehem. Militärregierung (abgebrochen)

Durch Gutachten belegte unwirtschaftliche Sanierung und empfohlener Abbruch.

Auf Freifläche sollen, nach einer Interimsnutzung im Verlauf der Planungsvorbereitung, öffentliche Gebäude z.B. für soziale Zwecke sowie ein Parkdeck entwickelt werden.

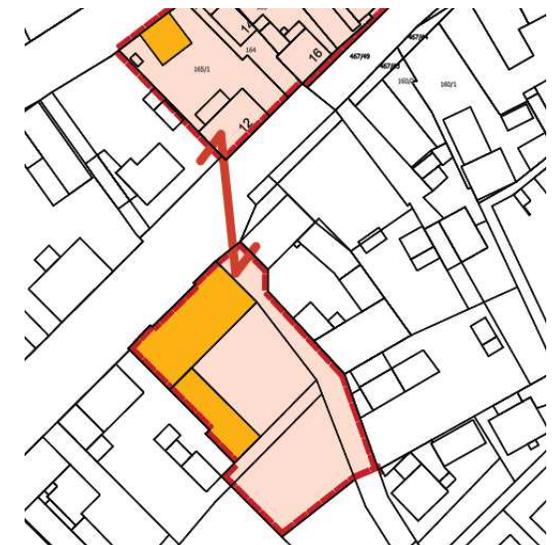
Altstadt 11

- Sanierungsbedürftiges Wohnhaus mit historischer Schmiede im EG (Teil des Heuson Museums)
- **Durchgreifende Sanierung und Ausstellungserneuerung unter museumsdidaktischer Anleitung**
- Schaffung eines öffentlichen Durchgangs zur Stadtmauer

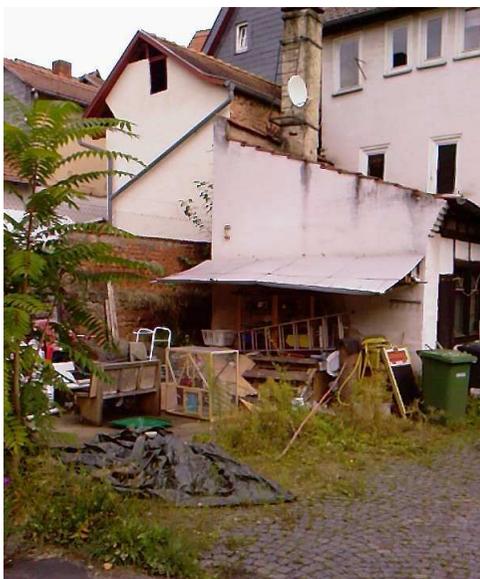
Hofbereich Altstadt 15/17

**Schaffung eines öffentlichen Durchgangs von der Straße Altstadt zum Altstadtparkplatz (Teilparzelle bereits von der Stadt Büdingen erworben)**
